**ESTUDO, AVALIAÇÃO DE RISCO E
CONSERVAÇÃO E RESTAURO DO
PATRIMÓNIO AZULEJAR DA QUINTA DA
CARDIGA**

Anexos

Relatório de Estágio
apresentado ao Instituto Politécnico de Tomar
para cumprimento dos requisitos necessários
à obtenção do grau de Mestre
em Conservação e Restauro

O presente Volume é composto pelas fichas de avaliação do estado de conservação de todas as divisões do palácio da Quinta da Cardiga e as suas plantas e representações gráficas e serve como complemento ao Relatório de Estágio.

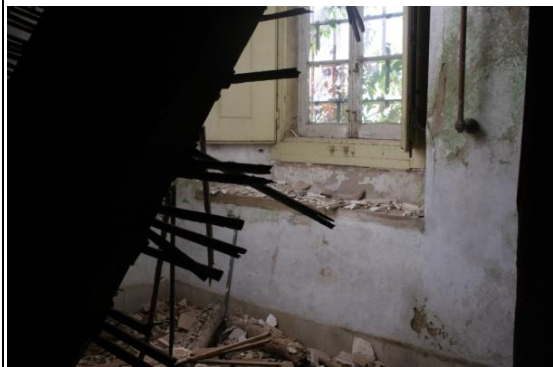
Figura 174 - A janela está bloqueada pela queda de parte do tecto.

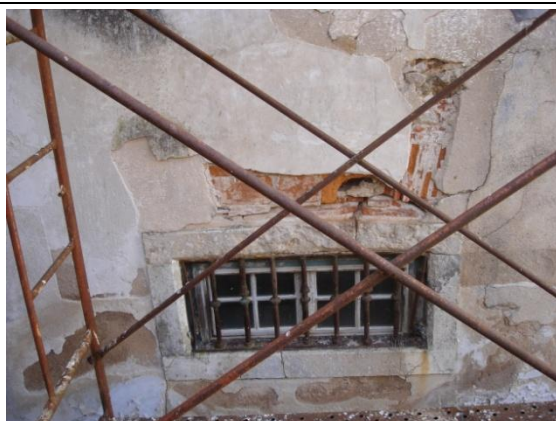
Número de portas	10
Número de janelas	31
Piso	Calçada
• Estado de conservação	Razoável estado de conservação
Tecto	Galeria tecto em madeira pintada
• Estado de conservação	Bom estado de conservação
Paredes	Reboco
• Estado de conservação	Mau estado de conservação, muitas zonas de infiltrações
Azulejo	Neste pátio existem 3 conjuntos diferenciados de azulejo, sendo que na zona da galeria encontramos azulejos de padrão do século XVII, no pátio encontramos azulejos figurativos com cenas de caça e palacianas do século XVIII e no corredor encontramos azulejo de padrão do século XVII. Total de 6323 azulejos.
• Estado de conservação	Na galeria e corredor encontram-se em bom estado de conservação, e os que se encontram mais no exterior encontram-se em pior estado.

Figura 193 - Paredes em mau estado de conservação.

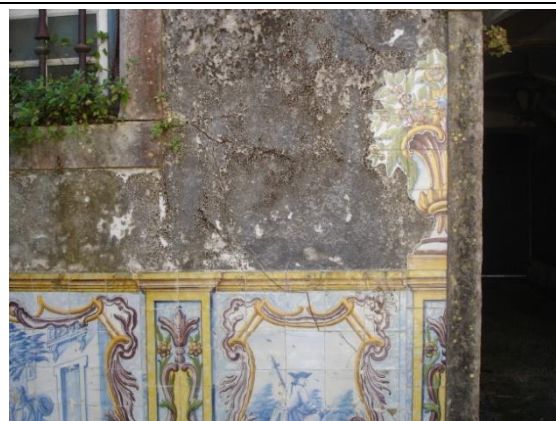
Figura 194 - Fendas estruturais.

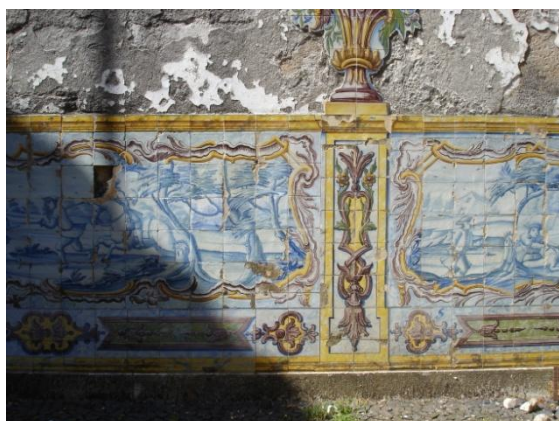
Figura 197 - Cenas de caça nos painéis azulejares, aqui já aparecem problemas de coesão de argamassa, em que já se perdeu azulejo.

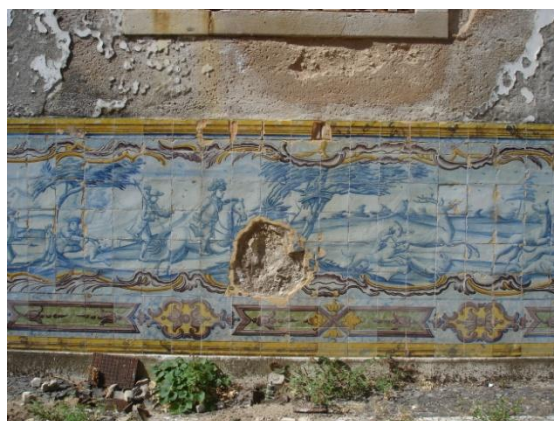
Figura 198 - Cenas de caça nos painéis azulejares, aqui já aparecem problemas de coesão de argamassa, em que já se perdeu azulejos. Aqui existe umas tubagens de canalização.

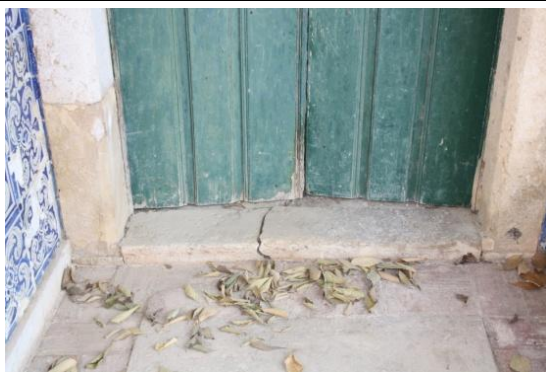
Figura 204 - Cantarias das portas encontram-se com erosão e fracturas.

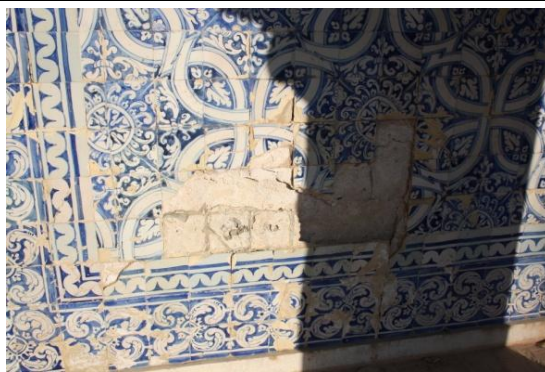
Figura 205 - Argamassas de assentamento já perderam a coesão. Há perda de azulejo.

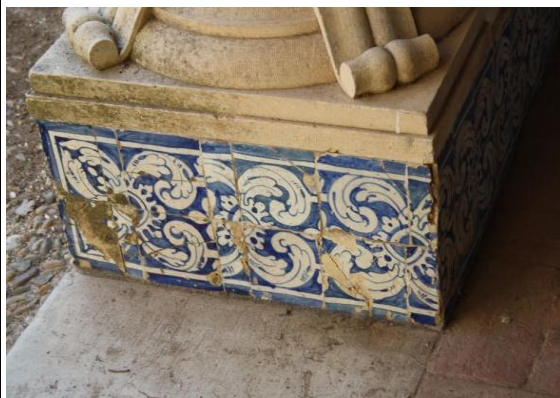
Figura 207 - Colonização biológica na chacota dos azulejos.

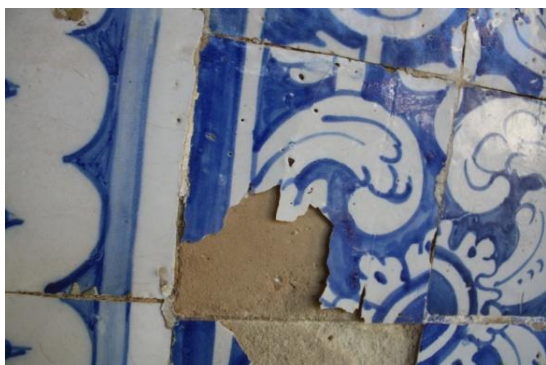
Figura 208 - Destacamento do vidro.

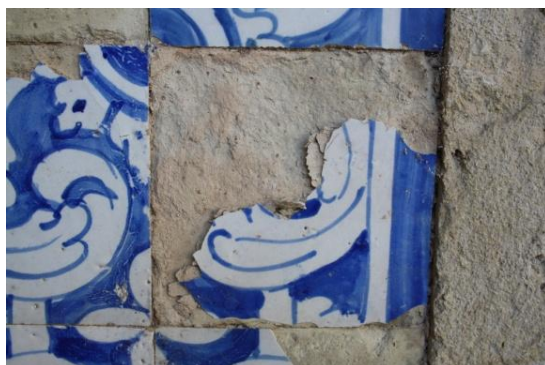
Figura 209 - Delaminação da chacota.

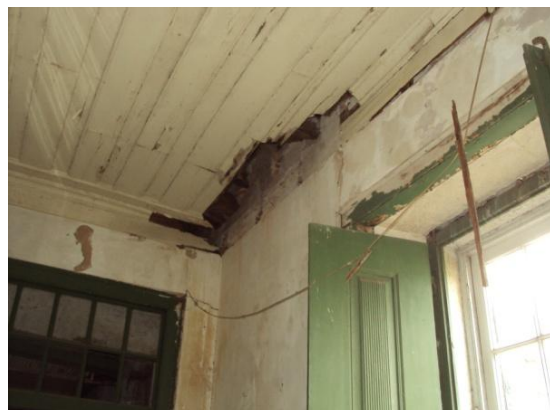
Figura 212 - Tecto encontra-se em ruína.

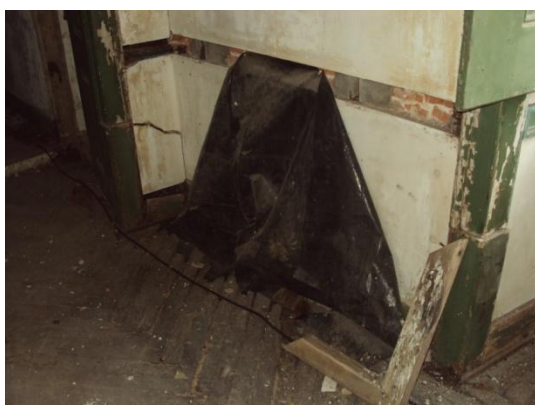
Figura 213 - Madeira do chão encontra-se apodrecida. Está tapado com sacos de plastic.

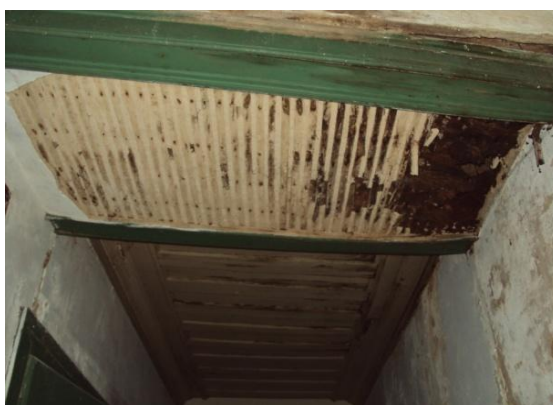
Figura 214 - Parte do tecto já caiu.

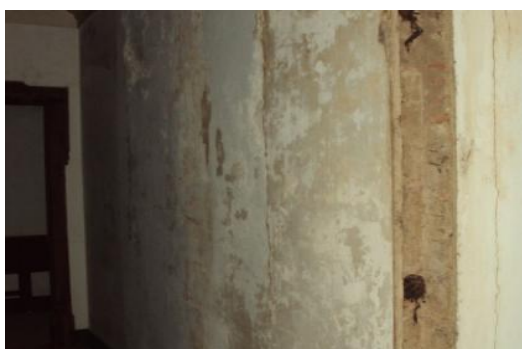
Figura 215 - Paredes com muita humidade e infiltrações.

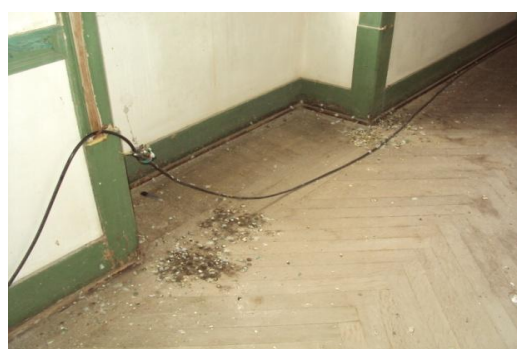
Figura 216 - Presença de pombos no local e existencia de muito guano no chão.

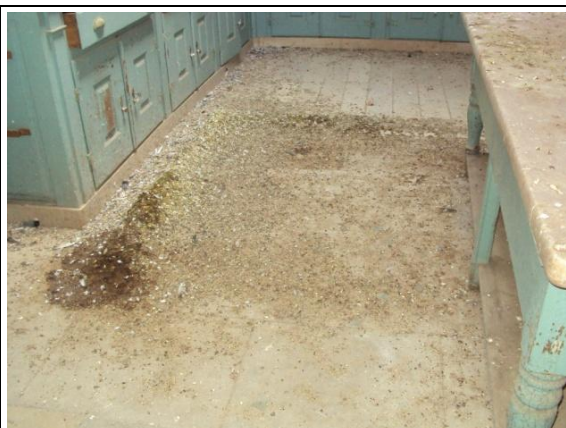
Figura 219 - Existe muito guano no chão, este é um ponto de entrada de pombos e outros passaros.

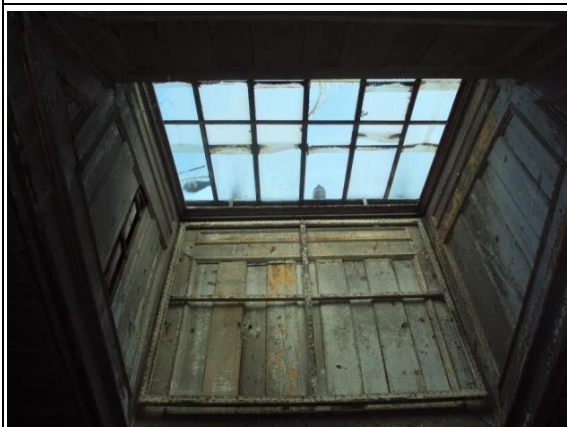
Figura 220 - Claraboia encontra-se partida.

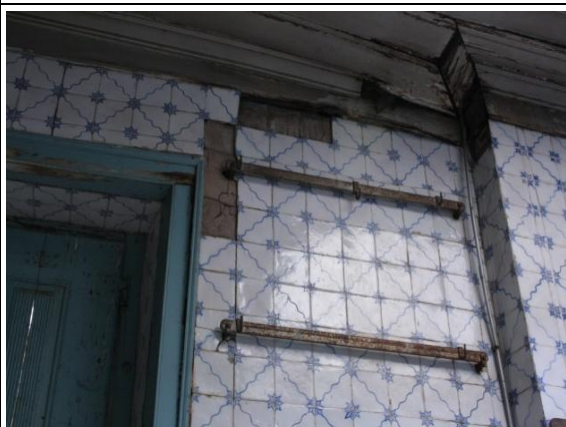
Figura 221 - Argamassa de assentamento de cimento. Alguns azulejos já caíram.

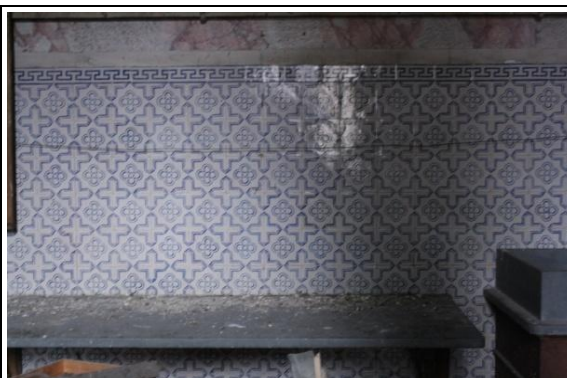
Figura 226 - Revestimento em azulejo azul e branco em bom estado de conservação.

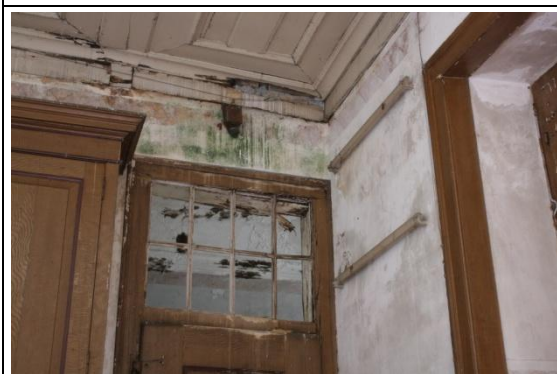
Figura 227 - Infiltrações com colonização biológica.

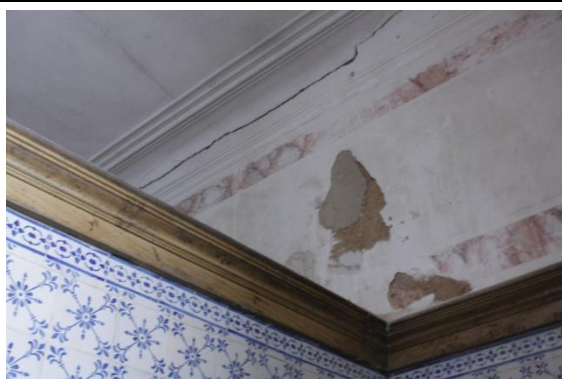
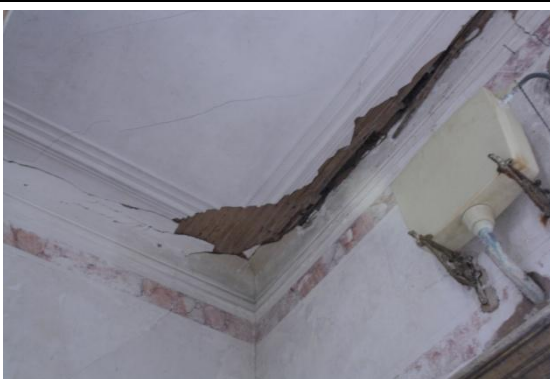
Figura 232 - Várias fendas dão origem a vários problemas de estabilidade estrutural.

Figura 233 - Várias fendas dão origem a vários problemas de estabilidade estrutural.

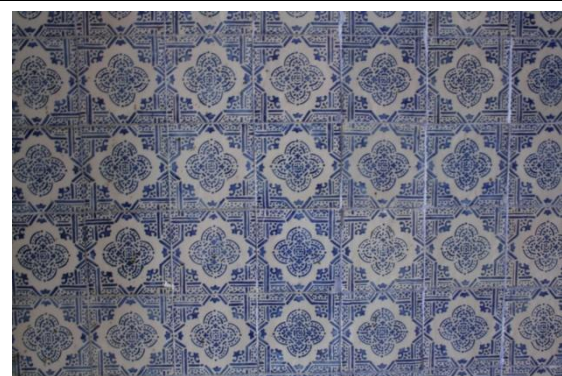
Figura 234 - Já houve restauros anteriores nos azulejos.

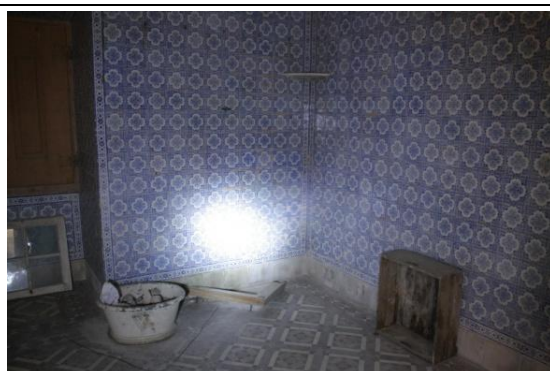
Figura 238 - Azulejos em bom estado de conservação.

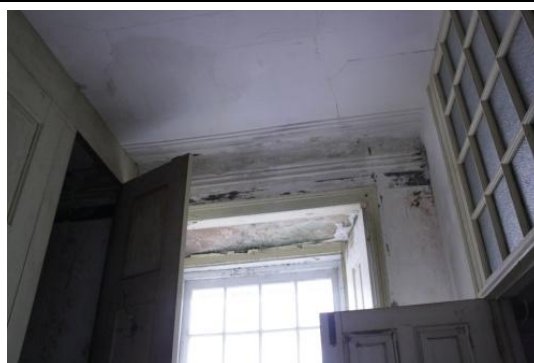
Figura 242 - Manchas de infiltrações na parede.

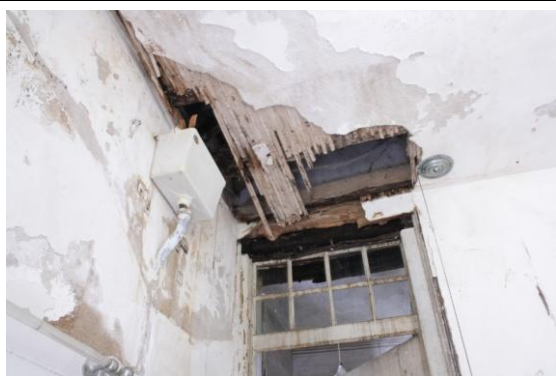
Figura 244 - Parte do tecto já ruiu.

Figura 245 - Parte do tecto já ruiu.

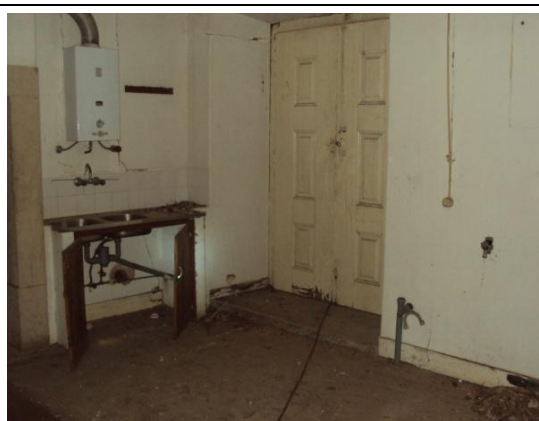
Figura 252 - Zona de serviço em razoável estado.

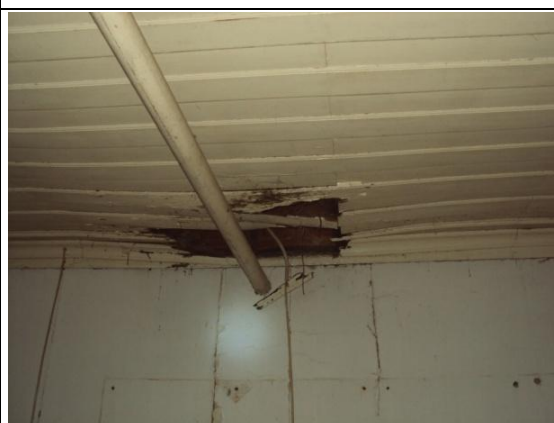
Figura 253 - Tecto a começar a ruir.

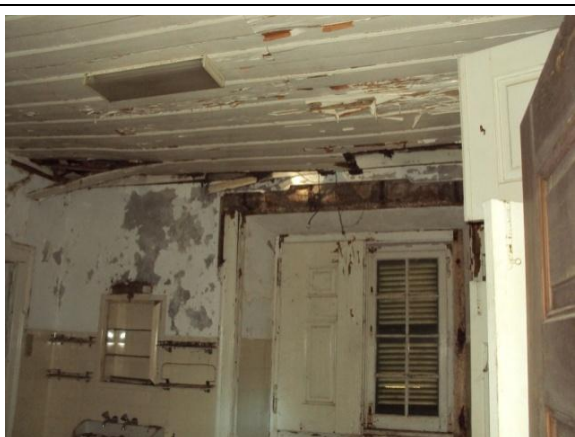
Número de portas	3
Número de janelas	2
Piso	Pedra
• Estado de conservação	Razoável estado de conservação
Tecto	Madeira
• Estado de conservação	Mau estado, grande parte já caiu
Paredes	Reboco
• Estado de conservação	manchas de humidade e destacamento
Azulejo	Azulejo branco volta das loiças sanitárias, total de 416
• Estado de conservação	Razoável bom estado de conservação.
Pedra	Pedra dos bancos ao lado das janelas
• Estado de conservação	Mau estado de conservação, com muito desgaste
Estuque decorativo	Não se aplica
• Estado de conservação	-
Madeira	Portas, janelas e armários
• Estado de conservação	Em ruína, já caiu parte dos armários.
Vidro	Na janela
• Estado de conservação	Alguns estão partidos
Outros	-

Figura 256 - Vista geral da divisão.

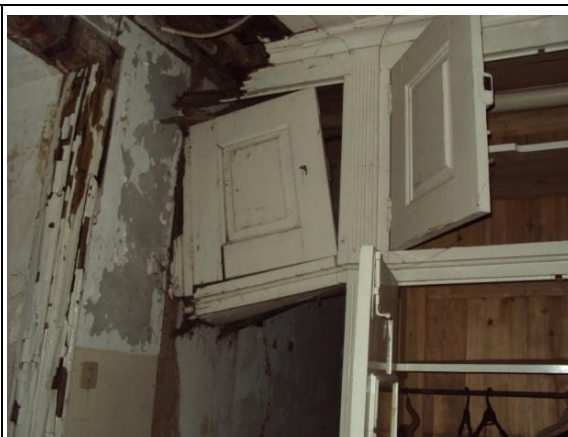
Figura 257 - Zona de risco, parte já ruiu.

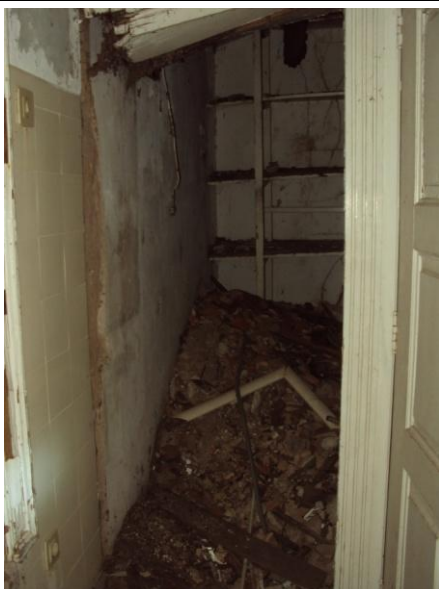
Figura 258 - Por ter ruído o telhado, parte da
divisão tornou-se inacessível.

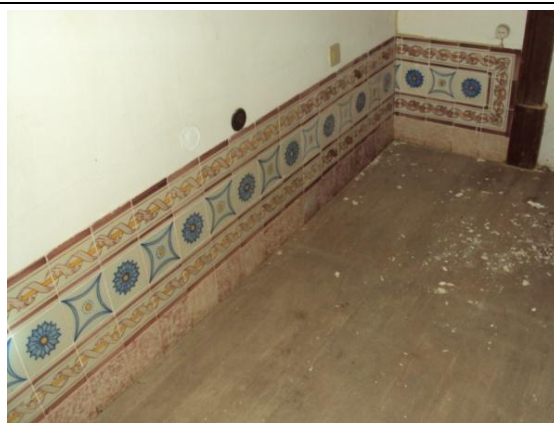
Figura 261 - Azulejo em bom estado de conservação.

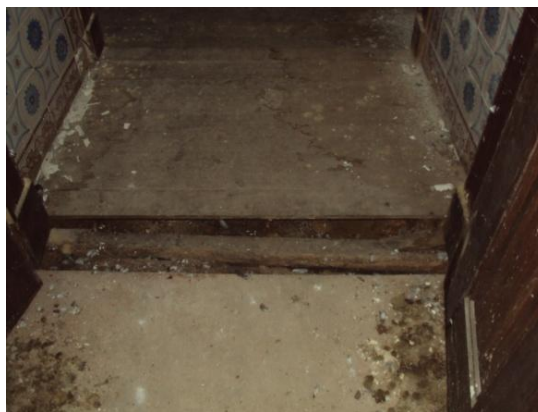
Figura 277 - Falta uma táboa no chão.

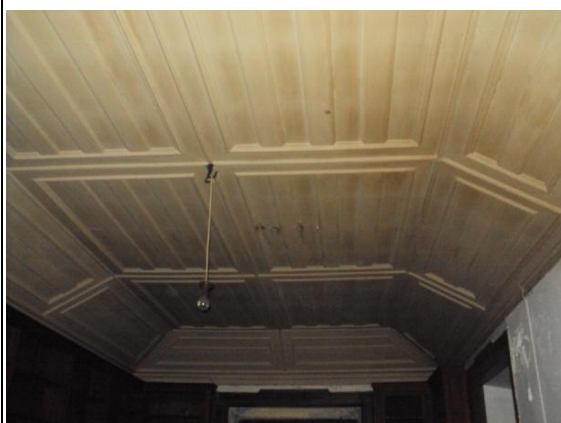
Figura 278 - Tecto em bom estado de conservação.

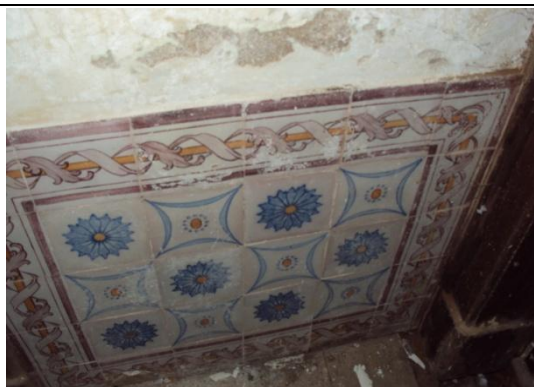
Figura 280 - Azulejos com eflorescências.

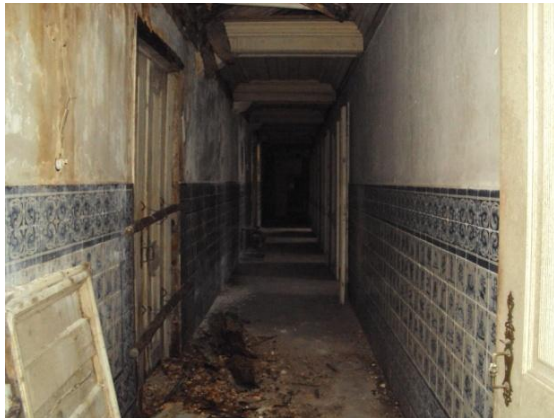
Número de portas	9
Número de janelas	0
Piso	Tijoleira vermelha
• Estado de conservação	Muito desgaste
Tecto	Madeira (caixotões)
• Estado de conservação	Em ruína, parte já ruiu
Paredes	Reboco
• Estado de conservação	Manchas de muita humidade, destacamento e sais
Azulejo	Azulejo figura avulsa azul e branco. Total de 2710.
• Estado de conservação	Em mau estado, o destacamento do reboco e a acumulação de sais solúveis, poderá originar perda de material. Estão 8 em falta.
Pedra	Não se aplica
• Estado de conservação	-
Estuque decorativo	Não se aplica
• Estado de conservação	-
Madeira	Portas
• Estado de conservação	Estão em razoável estado de conservação.

Figura 282 - Vista geral do corredor.

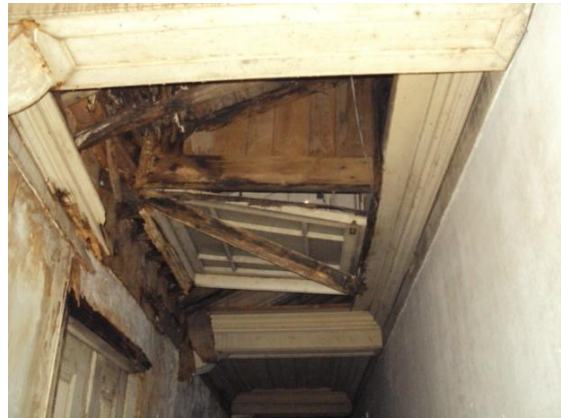
Figura 283 - Parte do tecto já ruiu. Vemos a claraboia partida.

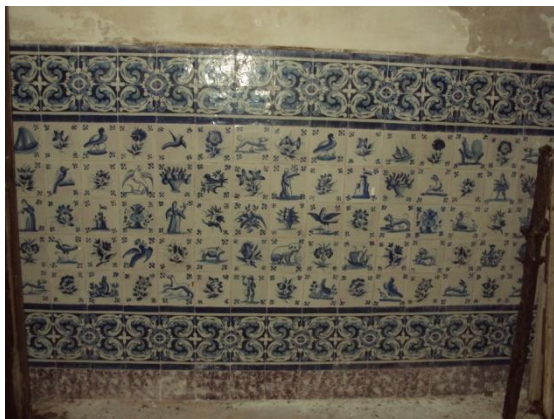
Figura 284 - Silhar de azulejos.

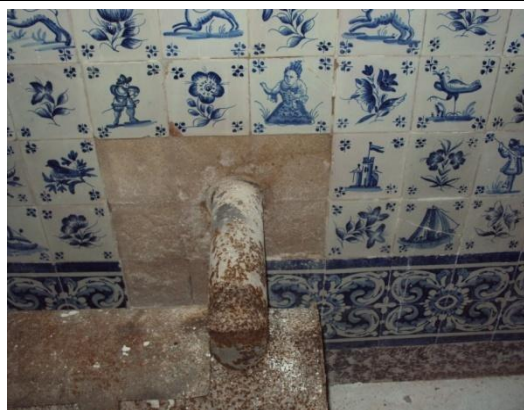
Figura 287 - Perda de 8 azulejos junto à caldeira.

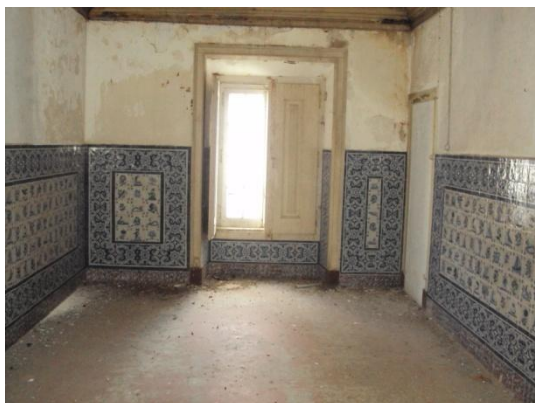
Número de portas	2
Número de janelas	1
Piso	Tijoleira vermelha
• Estado de conservação	Algumas fendas e muito desgaste
Tecto	Madeira
• Estado de conservação	Em muito mau estado, risco de queda
Paredes	Reboco
• Estado de conservação	Manchas de muita humidade
Azulejo	Azulejo figura avulsa azul e branco. Total de 888.
• Estado de conservação	Apresentam alguns restauros.
Pedra	Não se aplica
• Estado de conservação	-
Estuque decorativo	Não se aplica
• Estado de conservação	-
Madeira	Portas
• Estado de conservação	Estão em razoável estado de conservação.
Vidro	Nas janelas
• Estado de conservação	Alguns vidros partidos
Outros	-

Figura 289 - Vista geral da divisão.

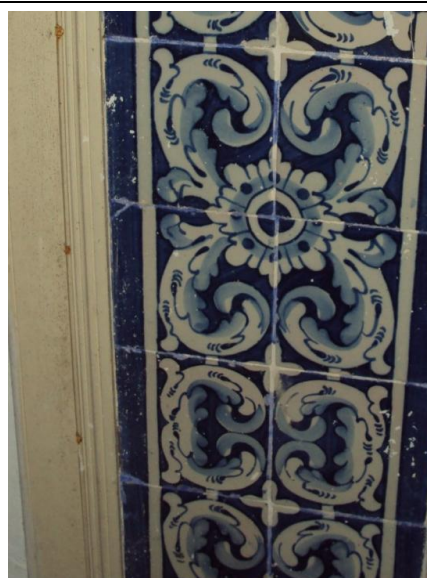
Figura 292 - Antigos restauros nos azulejos.

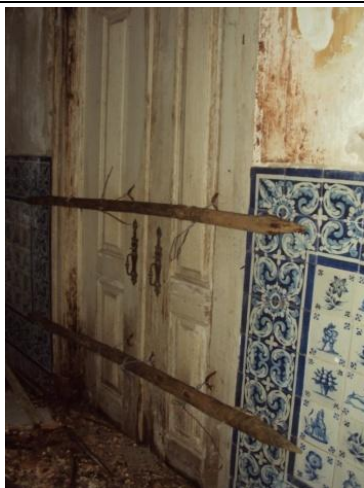
Figura 294 - Não há acesso.

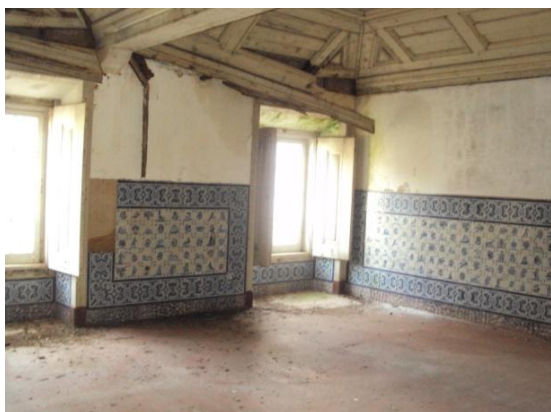
Número de portas	2
Número de janelas	2
Piso	Tijoleira vermelha
• Estado de conservação	Algumas fendas e muito desgaste
Tecto	Madeira
• Estado de conservação	Em muito mau estado, a cair
Paredes	Reboco
• Estado de conservação	Manchas de muita humidade
Azulejo	Azulejo figura avulsa azul e branco. Total de 1460.
• Estado de conservação	Apresentam saís solúveis. Estão 10 em falta.
Pedra	Não se aplica
• Estado de conservação	-
Estuque decorativo	Não se aplica
• Estado de conservação	-
Madeira	Portas e janelas
• Estado de conservação	Estão em razoável estado de conservação.
Vidro	Nas janelas
• Estado de conservação	Alguns vidros partidos
Outros	-

Figura 296 - Vista geral da divisão.

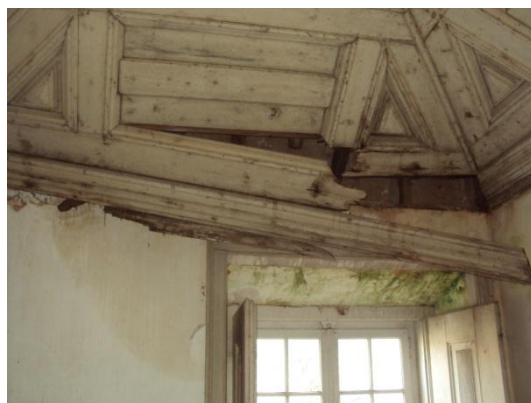
Figura 297 - O tecto já começou a ruir.

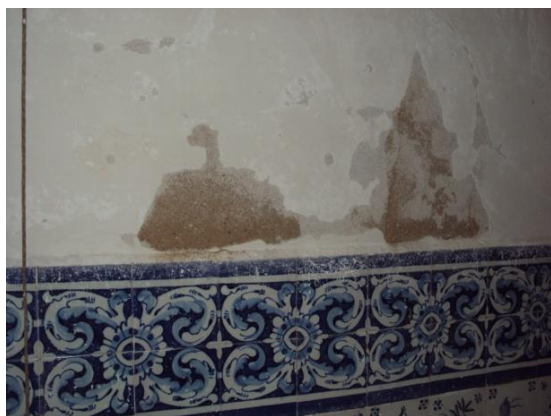
Figura 298 - Eflorescências salinas que atingem os azulejos e a parede rebocada.

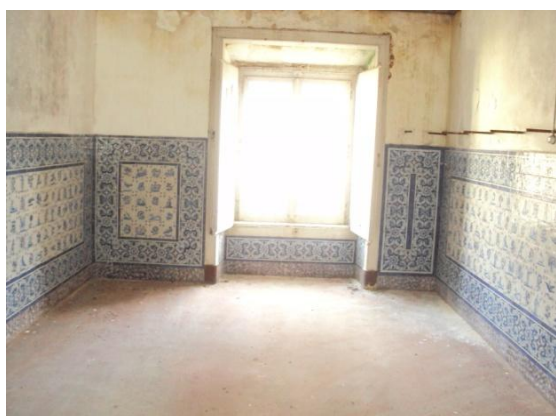
Número de portas	2
Número de janelas	1
Piso	Tijoleira vermelha
• Estado de conservação	Algumas fendas e desgaste
Tecto	Madeira
• Estado de conservação	Em melhor estado que o Divisão anterior
Paredes	Reboco
• Estado de conservação	Manchas de muita humidade e colonização biológica
Azulejo	Azulejo figura avulsa azul e branco. Total de 1030.
• Estado de conservação	Apresentam sais solúveis.
Pedra	Não se aplica
• Estado de conservação	-
Estuque decorativo	Não se aplica
• Estado de conservação	-
Madeira	Portas e janelas
• Estado de conservação	Estão em razoável estado de conservação.
Vidro	Nas janelas
• Estado de conservação	Alguns vidros partidos
Outros	-

Figura 301 - Vista geral da divisão.

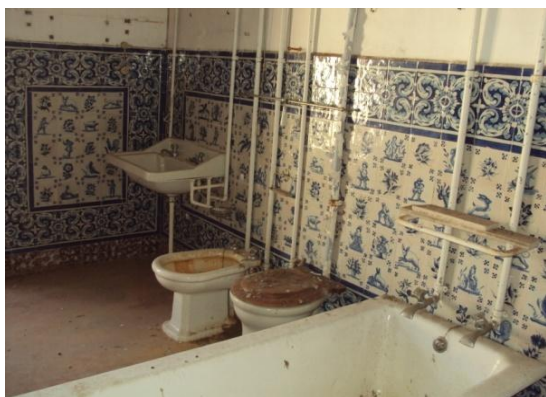
Número de portas	3
Número de janelas	1
Piso	Tijoleira vermelha
• Estado de conservação	Algumas fendas e desgaste
Tecto	Madeira
• Estado de conservação	Em razoável estado
Paredes	Reboco
• Estado de conservação	Manchas de muita humidade e colonização biológica
Azulejo	Azulejo figura avulsa azul e branco. Total de 970.
• Estado de conservação	Em bom estado
Pedra	Não se aplica
• Estado de conservação	-
Estuque decorativo	Não se aplica
• Estado de conservação	-
Madeira	Portas e janelas
• Estado de conservação	Estão em razoável estado de conservação.
Vidro	Nas janelas
• Estado de conservação	Alguns vidros partidos
Outros	-

Figura 306 - Vista geral da divisão.

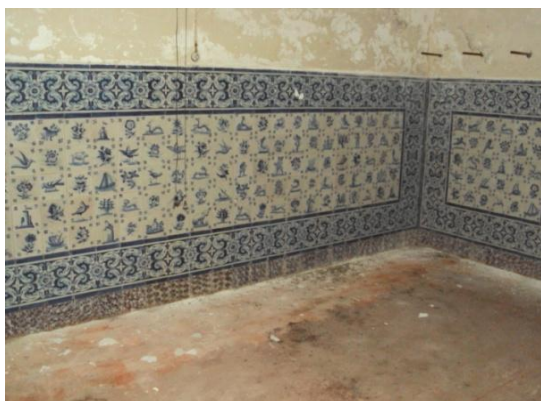
Número de portas	1
Número de janelas	1
Piso	Tijoleira vermelha
• Estado de conservação	Algumas fendas e desgaste
Tecto	Madeira
• Estado de conservação	Em razoável estado
Paredes	Reboco
• Estado de conservação	Manchas de muita humidade e bastante destacamento
Azulejo	Azulejo figura avulsa azul e branco. Total de 930.
• Estado de conservação	Em bom estado
Pedra	Não se aplica
• Estado de conservação	-
Estuque decorativo	Não se aplica
• Estado de conservação	-
Madeira	Portas e janelas
• Estado de conservação	Estão em razoável estado de conservação.
Vidro	Não é observável
• Estado de conservação	-
Outros	-

Figura 310 - Vista geral da divisão.

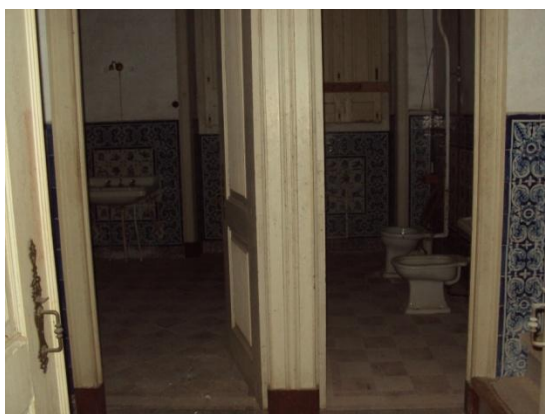
Número de portas	2
Número de janelas	2
Piso	mosaico
• Estado de conservação	Em razoável estado
Tecto	Madeira
• Estado de conservação	Em razoável estado
Paredes	Reboco
• Estado de conservação	Manchas de muita humidade e algum destacamento
Azulejo	Azulejo figura avulsa azul e branco. Total de 1630.
• Estado de conservação	Em algumas zonas, apresenta saís solúveis
Pedra	Não se aplica
• Estado de conservação	-
Estuque decorativo	Não se aplica
• Estado de conservação	-
Madeira	Portas e janelas
• Estado de conservação	Estão em razoável estado de conservação.
Vidro	Não é observável
• Estado de conservação	-
Outros	-

Figura 314 - Vista geral da divisão (que na verdade são duas).

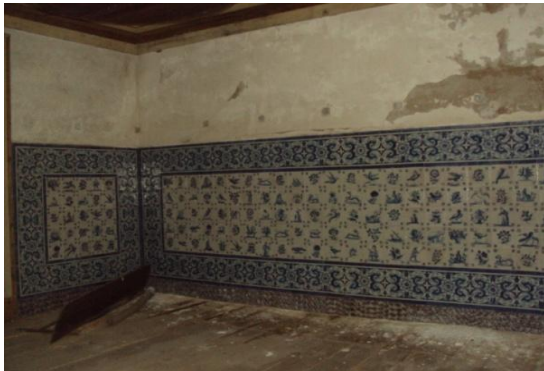
Número de portas	1
Número de janelas	1
Piso	madeira
• Estado de conservação	Muitas manchas e desgaste
Tecto	Madeira
• Estado de conservação	Em mau estado, muito manchado da humidade, percebe-se que a madeira está frágil e pode começar a perder estabilidade
Paredes	Reboco
• Estado de conservação	Manchas de muita humidade e bastante destacamento
Azulejo	Azulejo figura avulsa azul e branco. Total de 970.
• Estado de conservação	Em bom estado
Pedra	Não se aplica
• Estado de conservação	-
Estuque decorativo	Não se aplica
• Estado de conservação	-
Madeira	Portas, janela e suporte do tecto
• Estado de conservação	Estão em razoável estado de conservação.

Figura 319 - Vista geral da divisão.

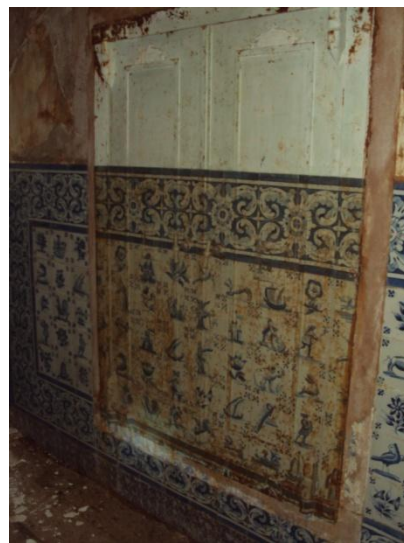
Vidro	Não é observável
• Estado de conservação	-
Outros	Cofre em metal pintado a imitar azulejo de padrão de figura avulsa, tal como a restante sala.

Figura 322 - Cofre em ferro, bastante oxidado, com pintura a imitar a continuação do azulejo.

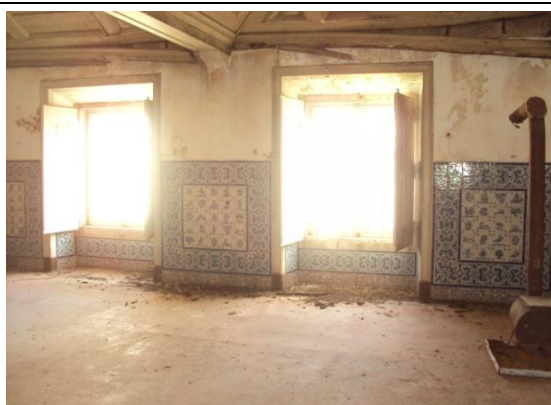
Número de portas	2
Número de janelas	2
Piso	Tijoleira vermelha
• Estado de conservação	Algumas fendas e desgaste
Tecto	Madeira
• Estado de conservação	Em mau estado, muito manchado da humidade, a cair.
Paredes	Reboco
• Estado de conservação	Manchas de muita humidade e bastante destacamento
Azulejo	Azulejo figura avulsa azul e branco. Total de 1470.
• Estado de conservação	Em bom estado
Pedra	Não se aplica
• Estado de conservação	-
Estuque decorativo	Não se aplica
• Estado de conservação	-
Madeira	Portas, janelas
• Estado de conservação	Estão em razoável estado de conservação.
Vidro	janelas
• Estado de conservação	Alguns estão partidos

Figura 324 - Vista geral da divisão.

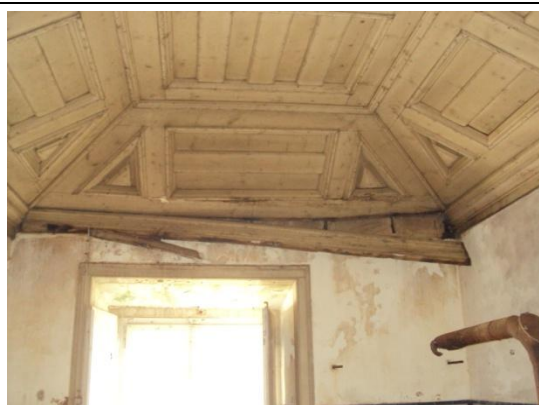
Figura 325 . A madeira do tecto está a começar a ruir.

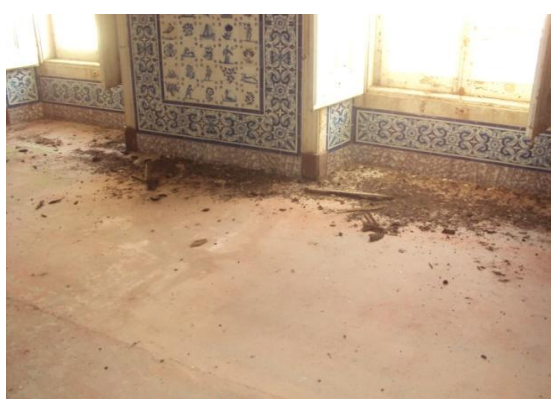
Figura 326 - Existe muito guano.

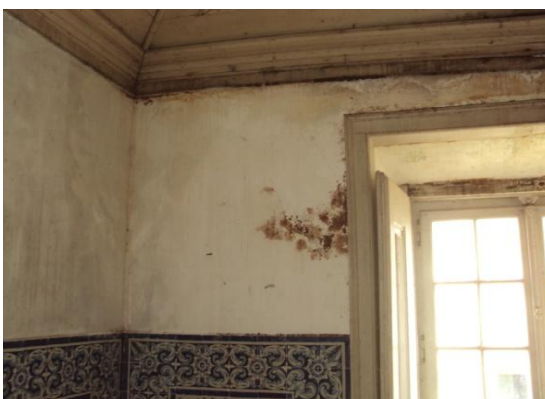
Figura 327 - Colonização biológica nas paredes.

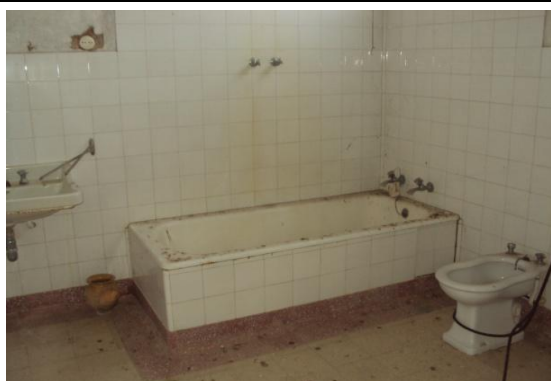
Número de portas	1
Número de janelas	1
Piso	mosaico
• Estado de conservação	Em razoável estado
Tecto	reboco
• Estado de conservação	Manchas de muita humidade
Paredes	Reboco
• Estado de conservação	Manchas de muita humidade e algum destacamento
Azulejo	Azulejo branco, total de 606.
• Estado de conservação	Razoável estado
Pedra	Não se aplica
• Estado de conservação	-
Estuque decorativo	Não se aplica
• Estado de conservação	-
Madeira	Portas e janelas
• Estado de conservação	Estão em razoável estado de conservação.
Vidro	Na janela
• Estado de conservação	Em bom estado
Outros	-

Figura 329 - Vista geral da divissão.

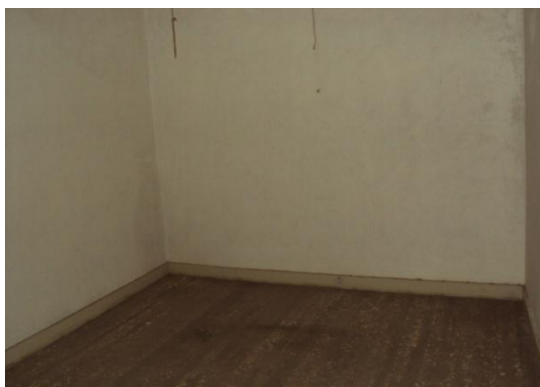
Número de portas	1
Número de janelas	0
Piso	madeira
• Estado de conservação	Com bastante colonização biológica
Tecto	Reboco e claraboia
• Estado de conservação	Razoável estado de conservação
Paredes	Reboco
• Estado de conservação	Algumas manchas de humidade
Azulejo	Não se aplica
• Estado de conservação	-
Pedra	Não se aplica
• Estado de conservação	-
Estuque decorativo	Não se aplica
• Estado de conservação	-
Madeira	Porta e claraboia
• Estado de conservação	Estão em razoável estado de conservação.
Vidro	Na claraboia
• Estado de conservação	Bom estado
Outros	-

Figura 334 - Vista geral da divisão.

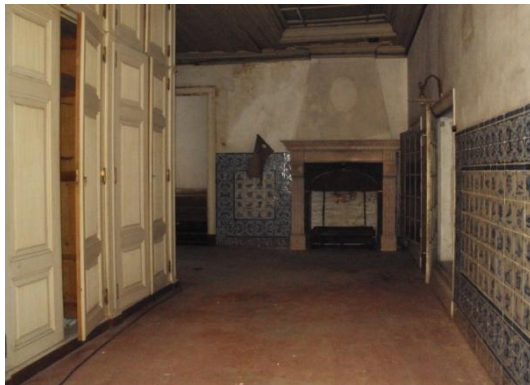
Número de portas	9
Número de janelas	7
Piso	Tijoleira vermelha
• Estado de conservação	Tem muito guano, algum desgaste e fissuras
Tecto	Madeira
• Estado de conservação	Algumas tábuas estão a cair
Paredes	Reboco, pintura mural com marmoreado
• Estado de conservação	Mau estado, muitas manchas de humidade, colonização biológica
Azulejo	Azulejo de figura avulsa e painel figurativo da Fábrica de cerâmica Viúva Lamego, frente ao coro-alto Total figura avulsa: 520 Total Painel N.S. : 50
• Estado de conservação	Os azulejos de figura avulsa encontram-se em razoável estável, observando-se alguns sais solúveis.
Pedra	Não se aplica
• Estado de conservação	-
Estuque decorativo	Não se aplica
• Estado de conservação	-

Figura 339 - Vista geral da divisão do lado oposto.

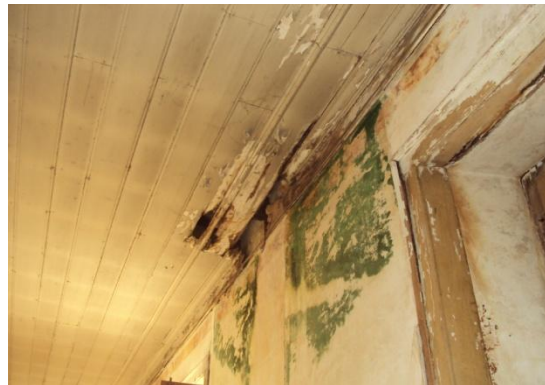
Figura 340 - Paredes com colonização biológica.

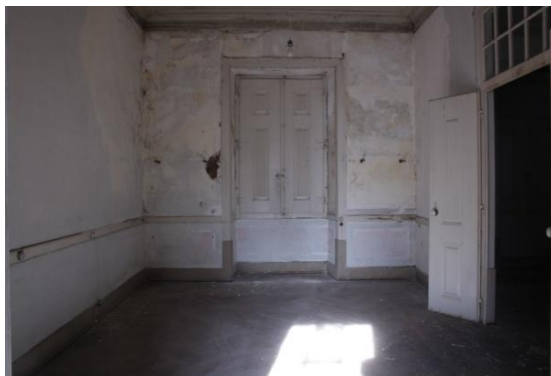
Número de portas	2
Número de janelas	1
Piso	madeira
<ul style="list-style-type: none"> Estado de conservação 	Mau estado, manchado da humidade e alguma colonização biológica
Tecto	Madeira
<ul style="list-style-type: none"> Estado de conservação 	Mau estado, a destacar
Paredes	Reboco
<ul style="list-style-type: none"> Estado de conservação 	Mau estado, muitas manchas de humidade, com colonização biológica, a destacar
Azulejo	Não se aplica
<ul style="list-style-type: none"> Estado de conservação 	-
Pedra	Não se aplica
<ul style="list-style-type: none"> Estado de conservação 	-
Estuque decorativo	Não se aplica
<ul style="list-style-type: none"> Estado de conservação 	-
Madeira	Portas e janelas
<ul style="list-style-type: none"> Estado de conservação 	Está em razoável estado de conservação
Vidro	Não observado
<ul style="list-style-type: none"> Estado de conservação 	-

Figura 346 - Vista geral da divisão.

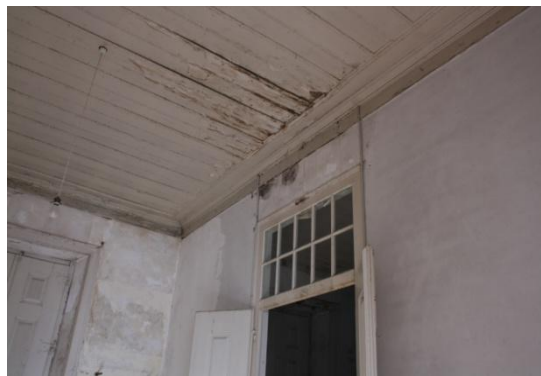
Figura 347 - A humidade começa a atingir a madeira do tecto.

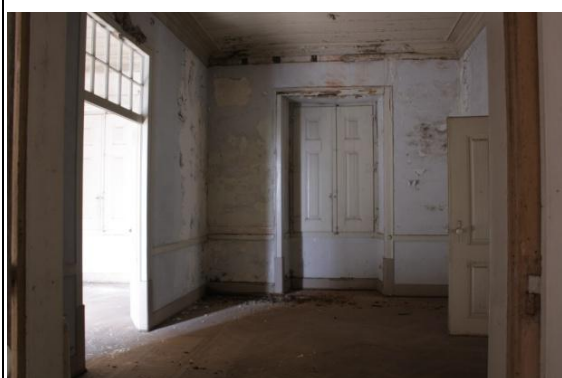
Número de portas	3
Número de janelas	1
Piso	madeira
• Estado de conservação	Mau estado, manchado da humidade e alguma colonização biológica
Tecto	Madeira
• Estado de conservação	Mau estado, a destacar
Paredes	Reboco
• Estado de conservação	Mau estado, muitas manchas de humidade, com colonização biológica, a destacar
Azulejo	Não se aplica
• Estado de conservação	-
Pedra	Não se aplica
• Estado de conservação	-
Estuque decorativo	Não se aplica
• Estado de conservação	-
Madeira	Portas e janelas
• Estado de conservação	Está em razoável estado de conservação
Vidro	Não observado
• Estado de conservação	-

Figura 349 - Vista geral da divisão.

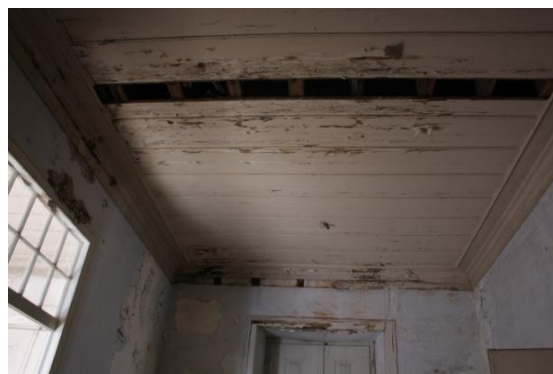
Figura 350 - A humidade começa a atingir a madeira do tecto, já existe falta de uma tábuia no tecto.

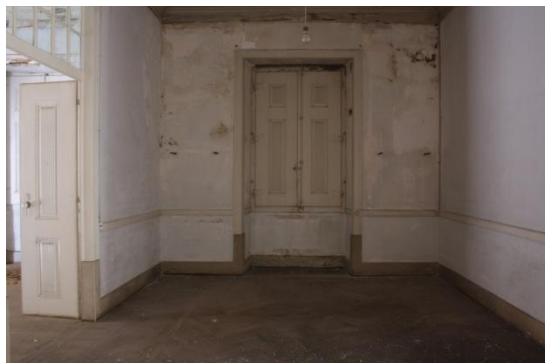
Número de portas	2
Número de janelas	1
Piso	madeira
• Estado de conservação	Mau estado, manchado da humidade e alguma colonização biológica
Tecto	Madeira
• Estado de conservação	Mau estado, a destacar
Paredes	Reboco
• Estado de conservação	Mau estado, muitas manchas de humidade, com colonização biológica, a destacar
Azulejo	Não se aplica
• Estado de conservação	-
Pedra	Não se aplica
• Estado de conservação	-
Estuque decorativo	Não se aplica
• Estado de conservação	-
Madeira	Portas e janelas
• Estado de conservação	Está em razoável estado de conservação
Vidro	Não observado
• Estado de conservação	-

Figura 353 - Vista geral da divisão.

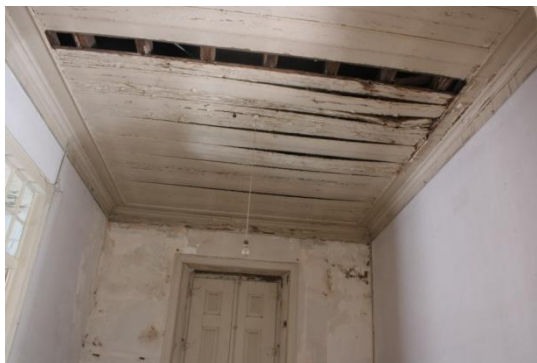
Figura 354 - A humidade começa a atingir a madeira do tecto, já existe falta de uma tábuia no tecto.

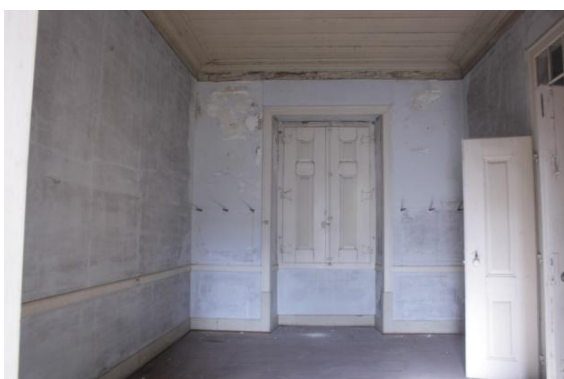
Número de portas	2
Número de janelas	1
Piso	madeira
• Estado de conservação	Mau estado, manchado da humidade e alguma colonização biológica
Tecto	Madeira
• Estado de conservação	Mau estado, a destacar
Paredes	Reboco
• Estado de conservação	Mau estado, muitas manchas de humidade, com colonização biológica, a destacar
Azulejo	Não se aplica
• Estado de conservação	-
Pedra	Não se aplica
• Estado de conservação	-
Estuque decorativo	Não se aplica
• Estado de conservação	-
Madeira	Portas e janelas
• Estado de conservação	Está em razoável estado de conservação
Vidro	Não observado
• Estado de conservação	-

Figura 356 - Vista geral da divisão.

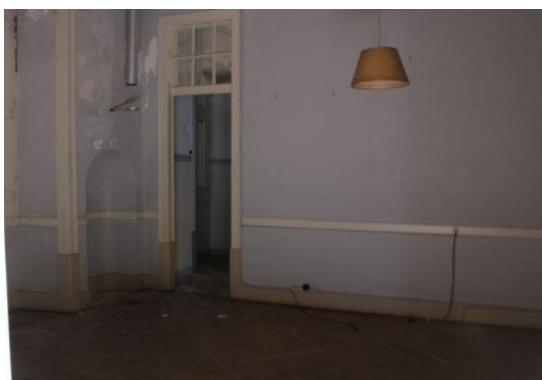
Número de portas	2
Número de janelas	1
Piso	madeira
• Estado de conservação	Mau estado, manchado da humidade e alguma colonização biológica
Tecto	Madeira
• Estado de conservação	Mau estado, a destacar
Paredes	Reboco
• Estado de conservação	Mau estado, muitas manchas de humidade, a destacar
Azulejo	Não se aplica
• Estado de conservação	-
Pedra	Não se aplica
• Estado de conservação	-
Estuque decorativo	Não se aplica
• Estado de conservação	-
Madeira	Portas e janelas
• Estado de conservação	Está em razoável estado de conservação
Vidro	Não observado
• Estado de conservação	-
Outros	-

Figura 359 - Vista geral da divisão.

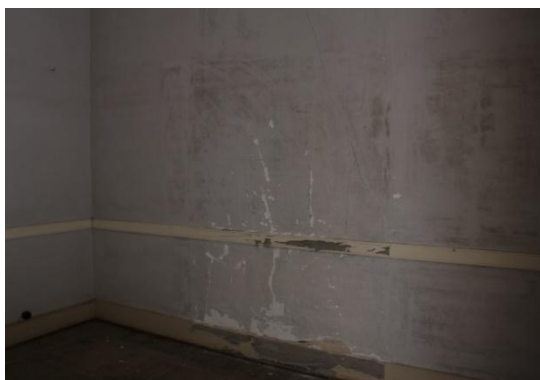
Figura 360 - Manchas de humidade nas paredes.

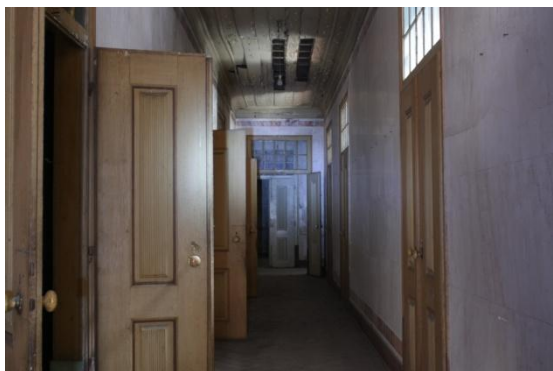
Número de portas	8
Número de janelas	0
Piso	Madeira
• Estado de conservação	Razoável estado
Tecto	Madeira
• Estado de conservação	Mau estado, a destacar, existe perda de tábuas
Paredes	Reboco, pintura mural
• Estado de conservação	Mau estado, muitas manchas de humidade e fissuras
Azulejo	Não se aplica
• Estado de conservação	-
Pedra	Não se aplica
• Estado de conservação	-
Estuque decorativo	Não se aplica
• Estado de conservação	-
Madeira	Portas e janelas
• Estado de conservação	Está em razoável estado de conservação
Vidro	Não observado
• Estado de conservação	-
Outros	-

Figura 367 - Vista geral da divisão.

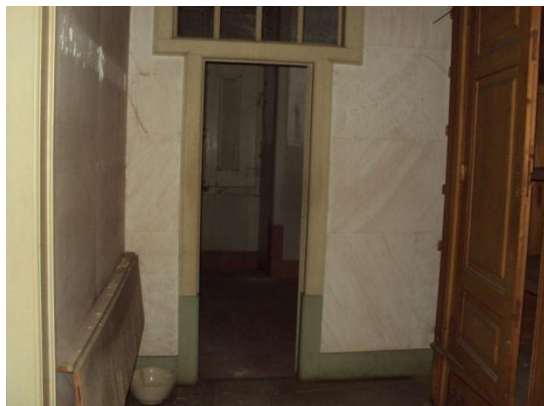
Número de portas	2
Número de janelas	1
Piso	Madeira e mosaico
• Estado de conservação	Razoável estado
Tecto	Madeira
• Estado de conservação	Mau estado, a destacar
Paredes	Reboco
• Estado de conservação	Mau estado, muitas manchas de humidade, a destacar e colonização biológica
Azulejo	Azulejo branco na casa de banho. Total de 770.
• Estado de conservação	Em bom estado de conservação
Pedra	Não se aplica
• Estado de conservação	-
Estuque decorativo	Não se aplica
• Estado de conservação	-
Madeira	Portas e janelas
• Estado de conservação	Está em razoável estado de conservação
Vidro	Não observado
• Estado de conservação	-

Figura 369 - Vista geral da divisão.

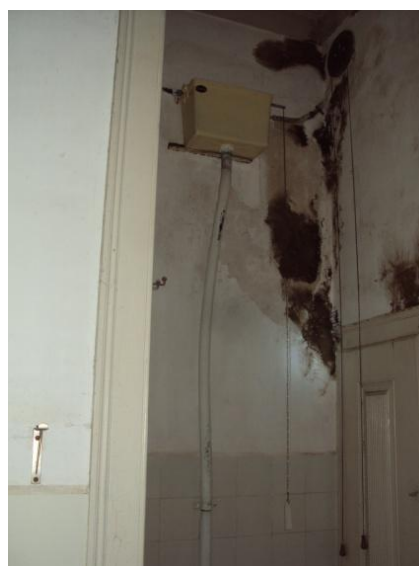
Figura 372 - Colonização biológica nas paredes.

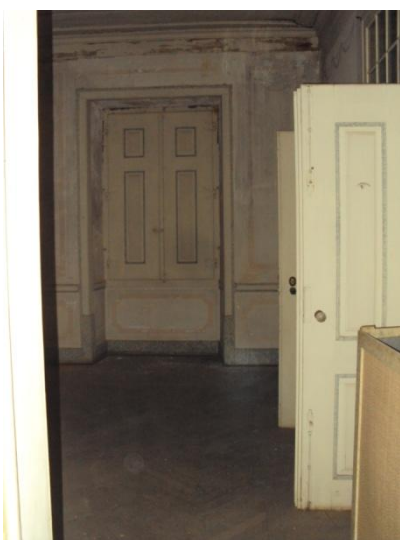
Número de portas	2
Número de janelas	1
Piso	madeira
• Estado de conservação	Mau estado, manchado da humidade e alguma colonização biológica
Tecto	Madeira
• Estado de conservação	Mau estado, a destacar
Paredes	Reboco com pintura mural
• Estado de conservação	Mau estado, muitas manchas de humidade, a destacar
Azulejo	Não se aplica
• Estado de conservação	-
Pedra	Não se aplica
• Estado de conservação	-
Estuque decorativo	Não se aplica
• Estado de conservação	-
Madeira	Portas e janelas
• Estado de conservação	Está em razoável estado de conservação
Vidro	Não observado
• Estado de conservação	-
Outros	-

Figura 374 - Vista geral da divisão.

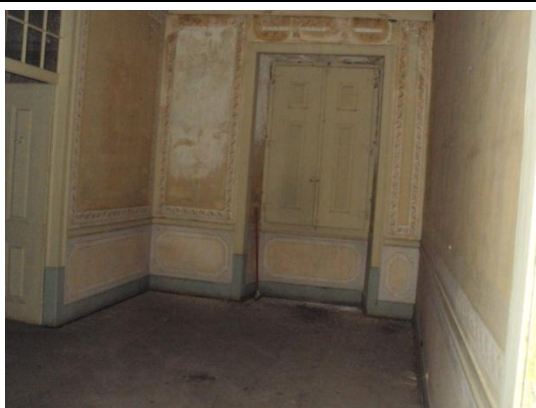
Número de portas	2
Número de janelas	1
Piso	madeira
• Estado de conservação	Mau estado, manchado da humidade e alguma colonização biológica
Tecto	Madeira
• Estado de conservação	Mau estado, a destacar
Paredes	Reboco com pintura mural
• Estado de conservação	Mau estado, muitas manchas de humidade, a destacar
Azulejo	Não se aplica
• Estado de conservação	-
Pedra	Não se aplica
• Estado de conservação	-
Estuque decorativo	Não se aplica
• Estado de conservação	-
Madeira	Portas e janelas
• Estado de conservação	Está em razoável estado de conservação
Vidro	Não observado
• Estado de conservação	-
Outros	-

Figura 376 - Vista geral da divisão.

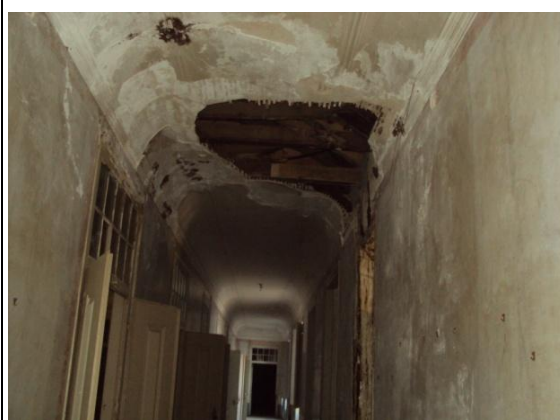
Figura 380 - Parte do tecto já ruíu.

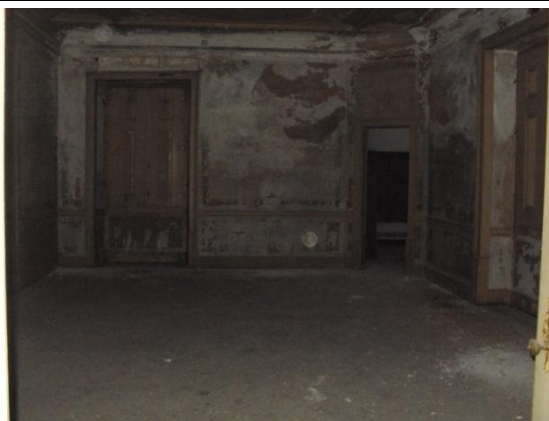
Número de portas	4
Número de janelas	3
Piso	Madeira
• Estado de conservação	Mau estado, manchado da humidade e alguma colonização biológica
Tecto	Estuque decorativo
• Estado de conservação	Mau estado, a humidade junto a janelas, poderão originar grandes perdas de material
Paredes	Reboco com pintura mural
• Estado de conservação	Mau estado, muitas manchas de humidade, a destacar
Azulejo	Não se aplica
• Estado de conservação	-
Pedra	Não se aplica
• Estado de conservação	-
Estuque decorativo	No tecto
• Estado de conservação	Mau estado, a humidade junto a janelas, poderão originar grandes perdas de material
Madeira	Portas e janelas
• Estado de conservação	Está em razoável estado de conservação

Figura 384 - Vista geral da divisão.

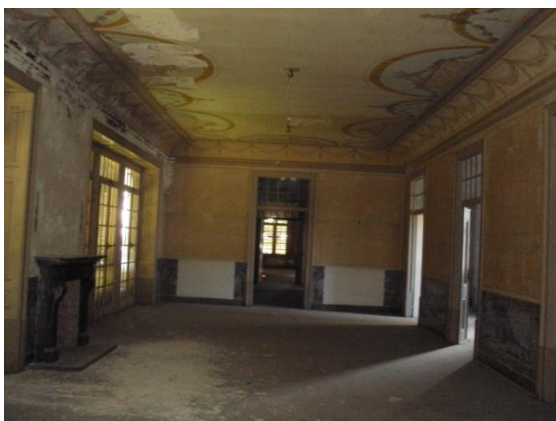
Número de portas	6
Número de janelas	6
Piso	Madeira
• Estado de conservação	Razoável estado
Tecto	Pintura mural
• Estado de conservação	Mau estado, a humidade e água já provocaram a queda de uma zona até ao fasquiado
Paredes	Reboco com pintura mural
• Estado de conservação	Mau estado, muitas manchas de humidade, a destacar junto à janela
Azulejo	Azulejo figurativo ao nível do silhar. Alguns painéis não têm a cena central. Total de 656.
• Estado de conservação	Estão em bom estado de conservação
Pedra	Lareira em mármore
• Estado de conservação	Em bom estado
Estuque decorativo	Não se aplica
• Estado de conservação	-
Madeira	Portas e janelas
• Estado de conservação	Está em razoável estado de conservação

Figura 389 - Vista geral da divisão.

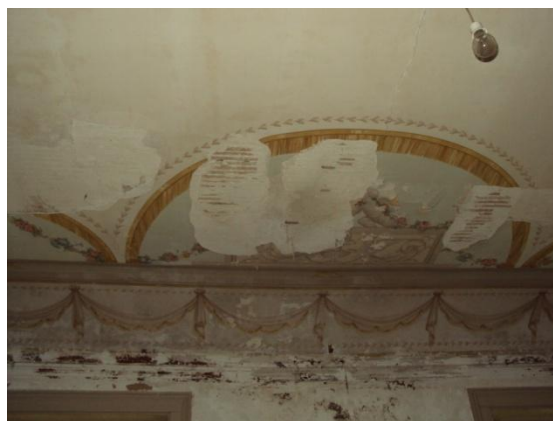
Figura 390 - Queda de reboco até ao fasquiado.
